# 車輛檢測報告

VEHICLE INSPECTION REPORT

報告編號：S2508277964

廠牌：Peugeot  
車型：2008 Hybrid  
年份：2024/09  
排氣量：1199  
車身號碼：VR3USHPY7SJ523145  
引擎號碼：  
公里數：2419KM

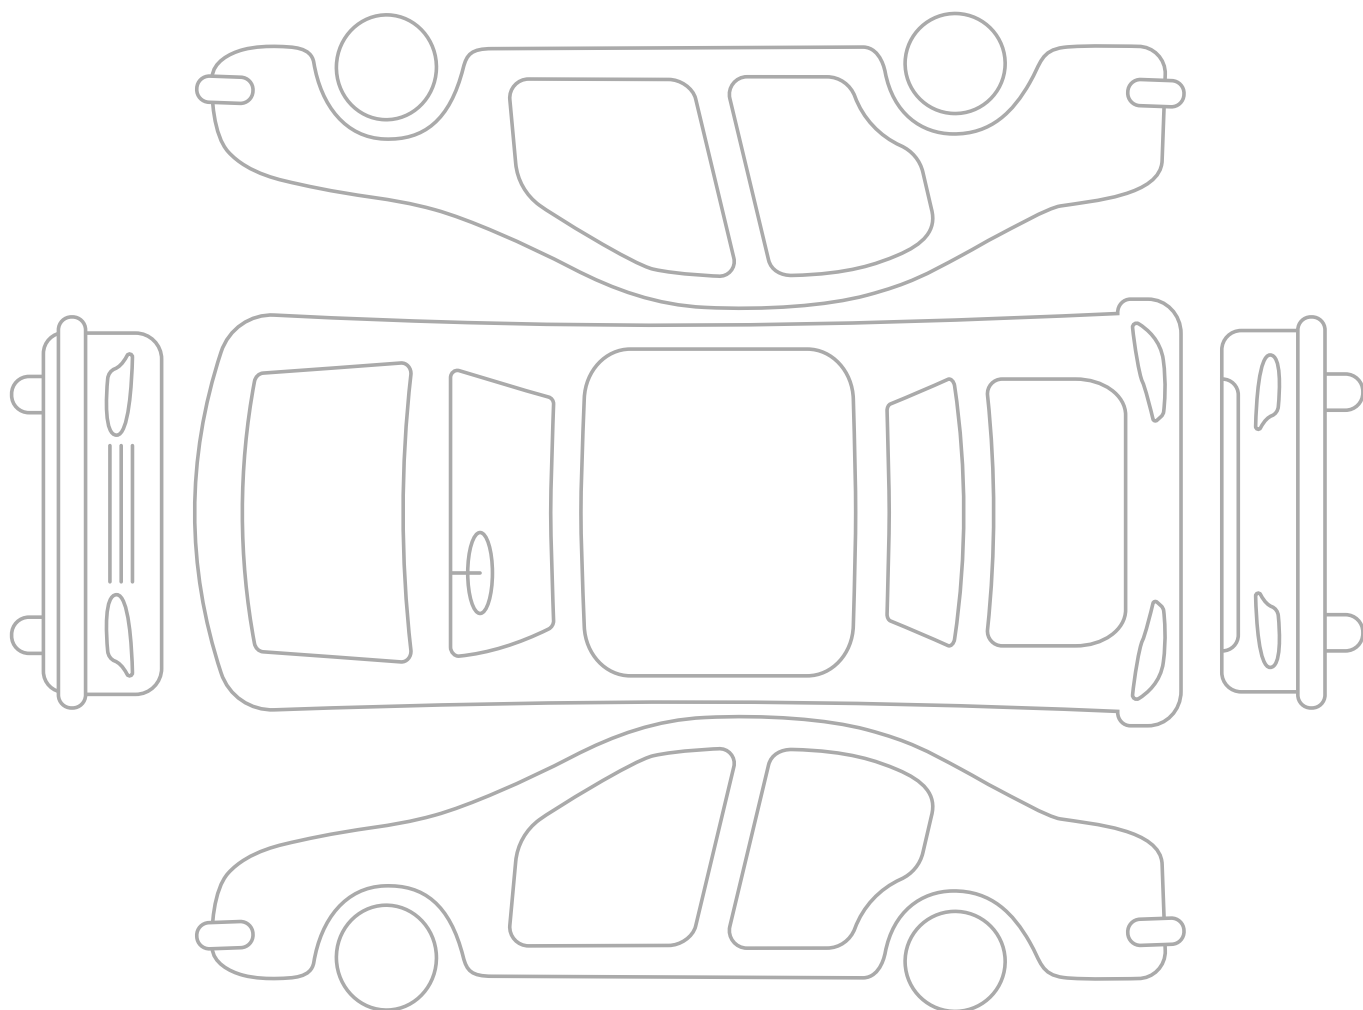
## 02 | 車輛外觀

### 外觀鈑件狀況

19項正常

### 車籍資料與外觀檢查

12項正常

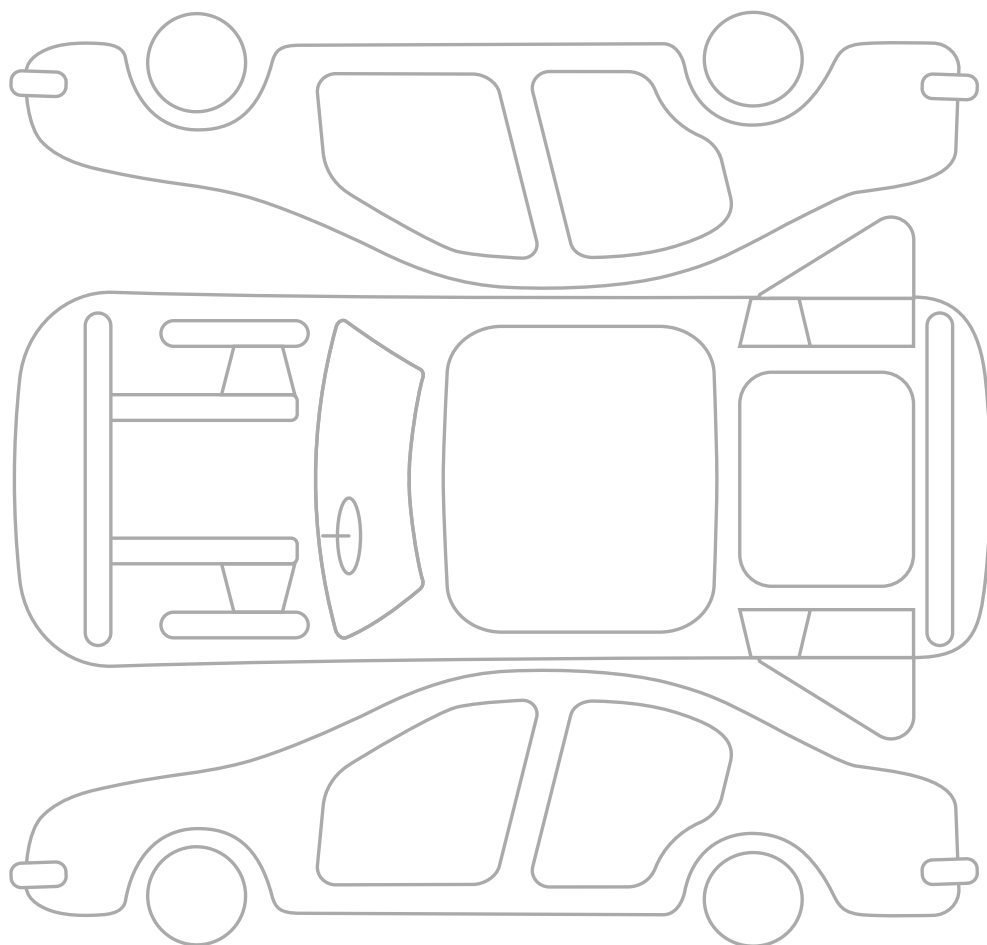
## 03 | 車輛結構

### 引擎室結構檢查

7項正常

### 室內及泡水現象檢查

11項正常

### 行李箱檢查

8項正常
